DOSSIER DE PRESSE

RN 102 Réparation du pont sur le canal de la CNR

1.2. Présentation de l'ouvrage

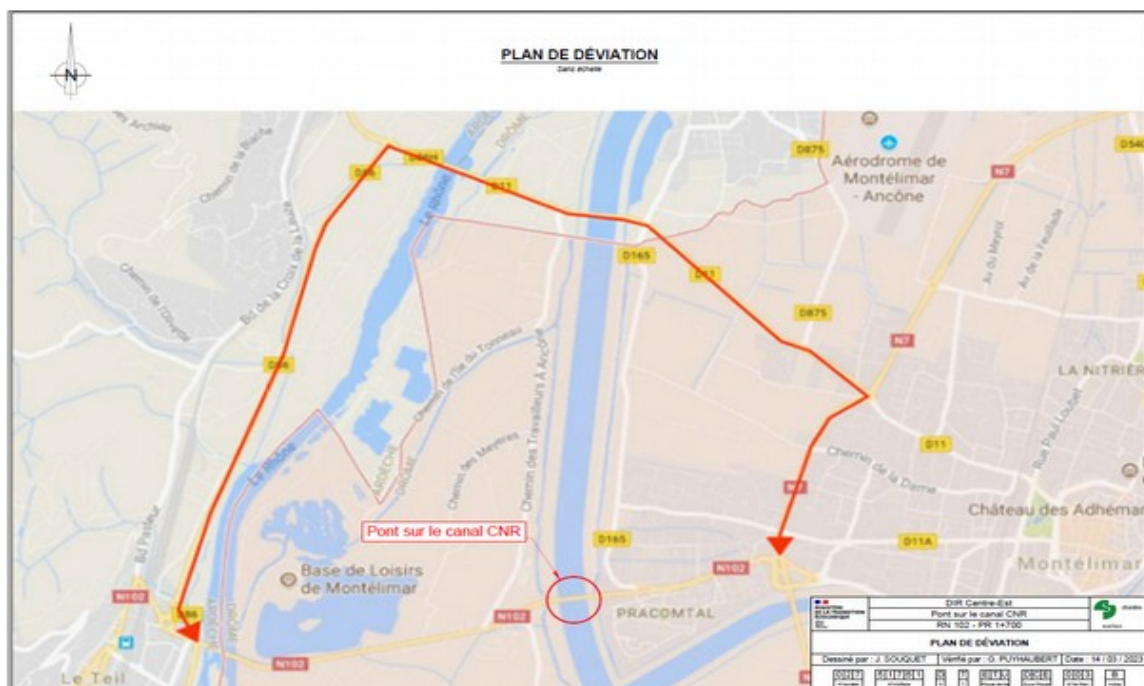
Le plan de déviation est le suivant :

Lors des coupures, la circulation sera totalement déviée vers le nord en empruntant la RD11. Le parcours supplémentaire est de 3,8 km.
